# 揭秘故宫古建保护那些事儿

## 故宫曾清出垃圾 25 万立方米

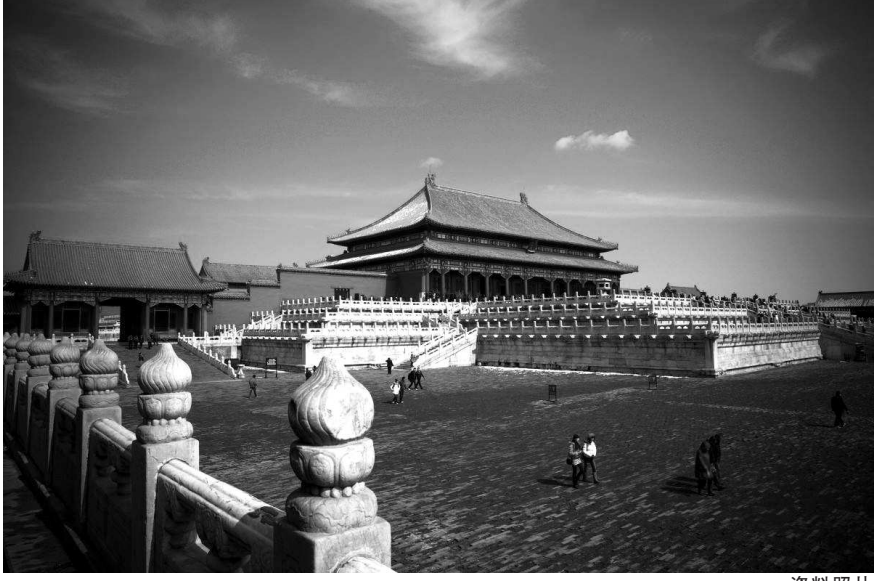
资料照片

“事实上，在晚清至民国期间，故宫古建筑的保护修缮的规模比较有限。在新中国成立初期，故宫大量古建筑保存状况堪忧，紫禁城的许多地方都堆放了垃圾。”谢安平介绍，1949年1月，北平和平解放，故宫博物院准备重新开放。此时的故宫里，除了中轴线的建筑较为完整以外，到处是残垣断瓦，杂草丛生。一张旧照讲述了1949年到1950年期间，故宫清理渣土的情形。“当时，故宫西墙下的垃圾、渣土堆得像城墙一样高，工人可以从垃圾堆直接走到高达10米的城墙上。”接管故宫的北平军事管理委员会下令“以参观券收入作一般保养工程费用不必缴库”，并拨专款修缮破坏严重的建筑。
